Hummelgauer Heimat Bote

Der Hummelgau – vom Rhätsandstein geprägt

Die Sandsteinhäuser des Hummelgaus.

Der Rhätsandstein prägt die Kulturlandschaft (Teil 1)

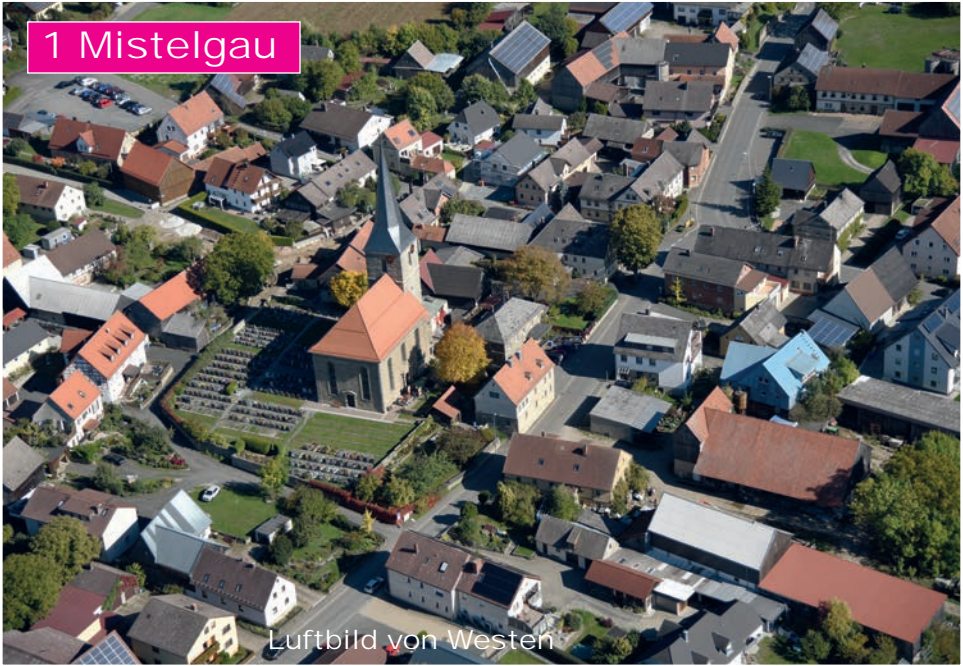
Luftbild von Westen

Sandsteinhäuser in Mistelgau

Die Kartierung von **Mistelgau** (linke Seite unten) lässt erkennen, dass im Dorfkern zahlreiche Sandsteingebäude existieren. Sie konzentrieren sich in zwei Bereichen: im Gebiet um die St. Bartholomäuskirche und entlang der südlich anschließenden Achse, der Bahnhofstraße, die vorwiegend nach den Feuersbrünsten von 1836 und 1844 mit Sandsteinquadern errichtet wurden. In letzterem Gebiet finden wir auch zahlreiche reliefierte Fensterschürzen (z.T. mit Laibungsrahmen), die als Schmuckelemente bemerkens- und schützenswert sind.

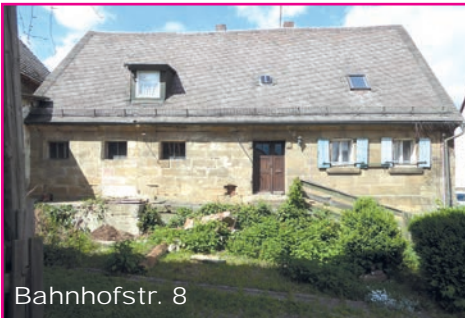
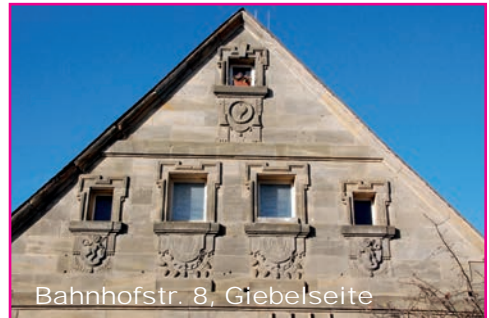
Bahnhofstr. 8

Der Wiederaufbau nach dem Feuer wurde, den markgräflichen Auflagen folgend, mit Sandsteinquadern durchgeführt. Seitdem prägt dieser Werkstoff das Ortsbild. Das Gebäude Bahnhofstr. 5 (ein ehemaliges Trüpfhaus) wurde vom Verein „Rettet die Fachwerk- und Sandsteinhäuser e.V.“ 2018 erworben und seither mit zahlreichen öffentlichen und privaten Zuwendungen sachgerecht saniert. Ein ähnlich schönes Sandsteinanwesen von 1844 (Bahnhofstr. 8) steht leer und ist vom Verfall bedroht (Fotos darunter, obere Zeile).

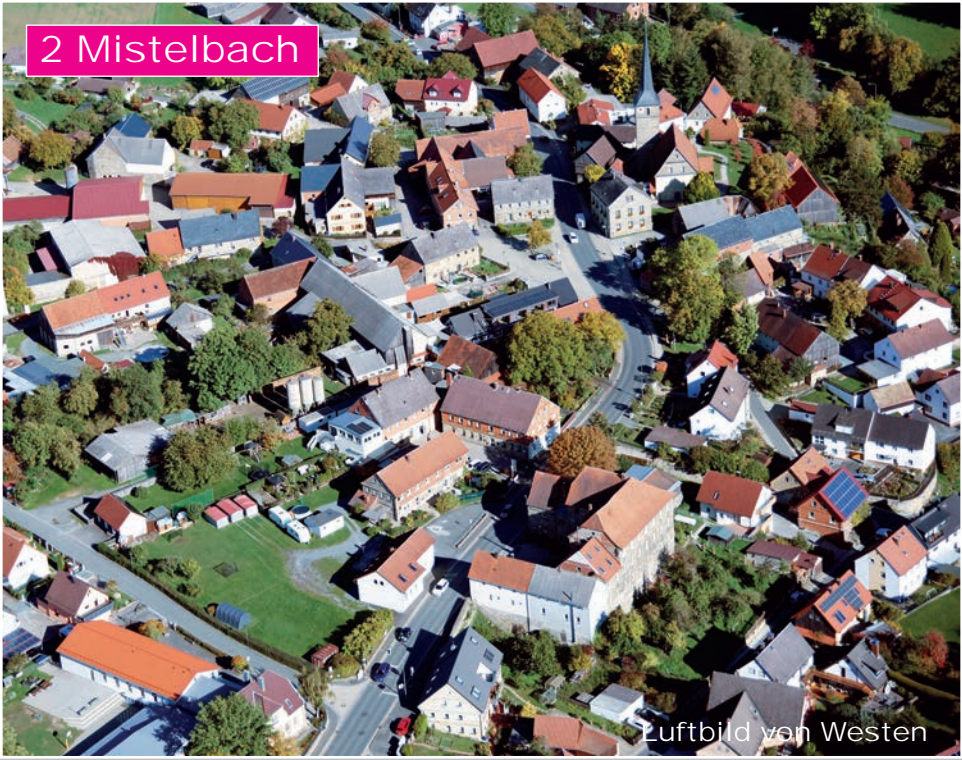
Zuftbild von Westen

Sandsteinhäuser in Mistelbach

Die Kartierung von **Mistelbach** (Karte linke Seite, unten) weist im Ortskern eine Dominanz der pinkroten Farbe in der Kartierung auf: das sind Sandsteingebäude. Viele von ihnen belegen anhand der Inschrift über dem Hauseingang ihr Entstehen kurz nach dem verheerenden Brand von 1822 (Fotos Mitte links). Nicht nur die Sandsteinhäuser prägen die Ortsmitte (z.B. Schloss: Foto oben rechts, Bauernhaus Mitte rechts). Auch mehrere Scheunen wurden mit dem Werkstoff Sandstein – und damit sehr aufwändig – errichtet. Der südliche Teil der Ortsmitte, am Hang gelegen, weist auch ansehnliche Sandsteinmauern entlang der Wege auf, die das Dorfbild prägen (Foto unten links).

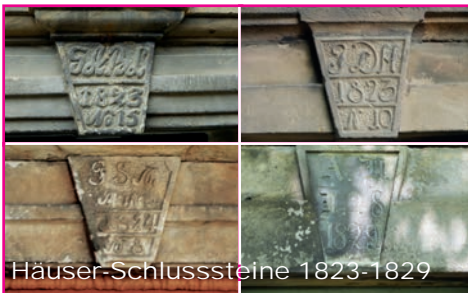
Häuser-Schlusssteine 1823-1829

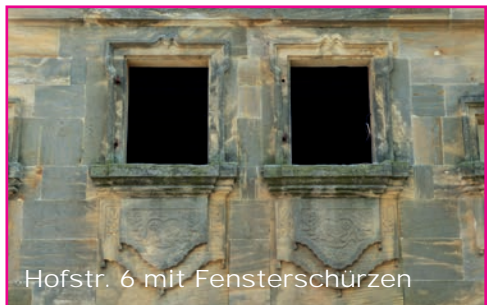
Hofstr. 6 mit Fensterschürzen

Mistelbach ist eines der stattlichsten Sandsteindörfer des Hummelgaus, das umgeben ist von Ablagerungen des Rhätsandsteins, sodass dieser als Baustoff nicht weit transportiert werden musste. Einige Häuser weisen auch Fensterschürzen mit Reliefabbildungen auf. Das prächtigste davon ist leider vom Abriss bedroht, das Anwesen Hs.-Nr. 8 (Tobias Himself; siehe Foto unten rechts).

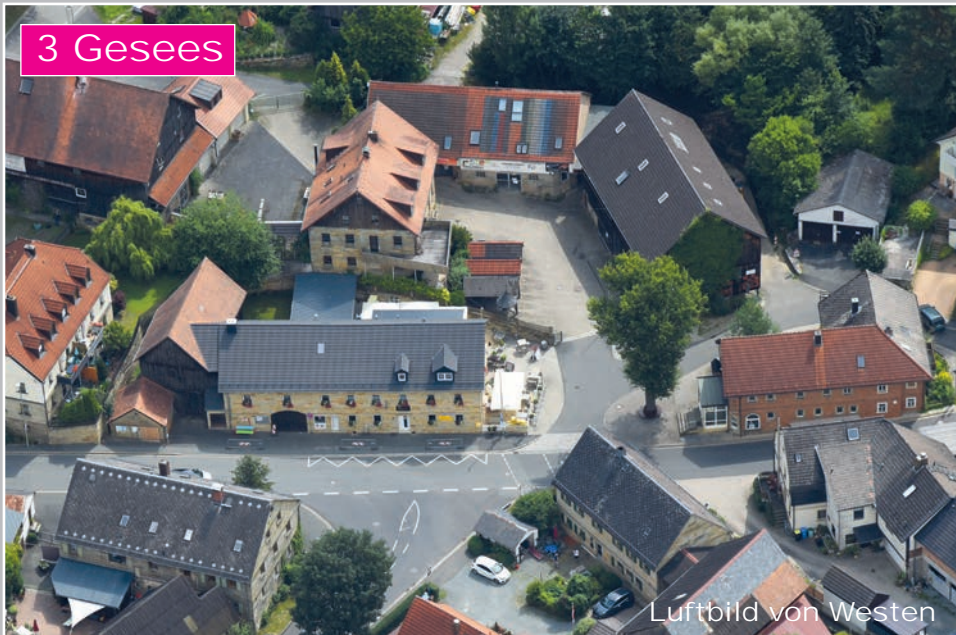
Luftbild von Westen

Sandsteinhäuser in Gesees

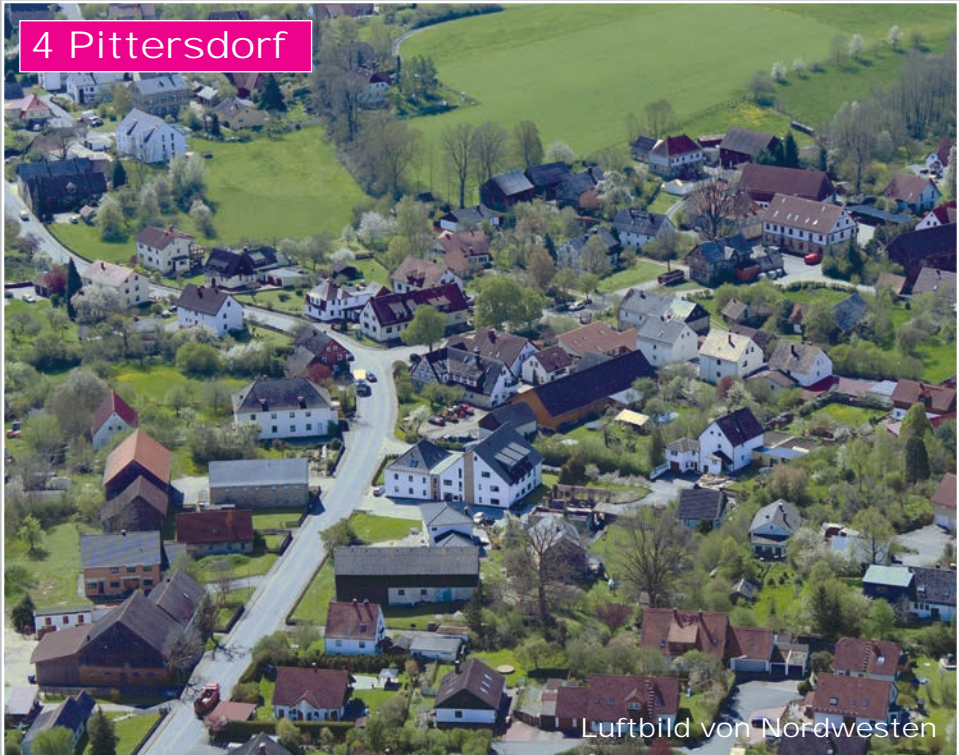
Luftbild von Nordwesten

Sandsteinhäuser
in Pittersdorf

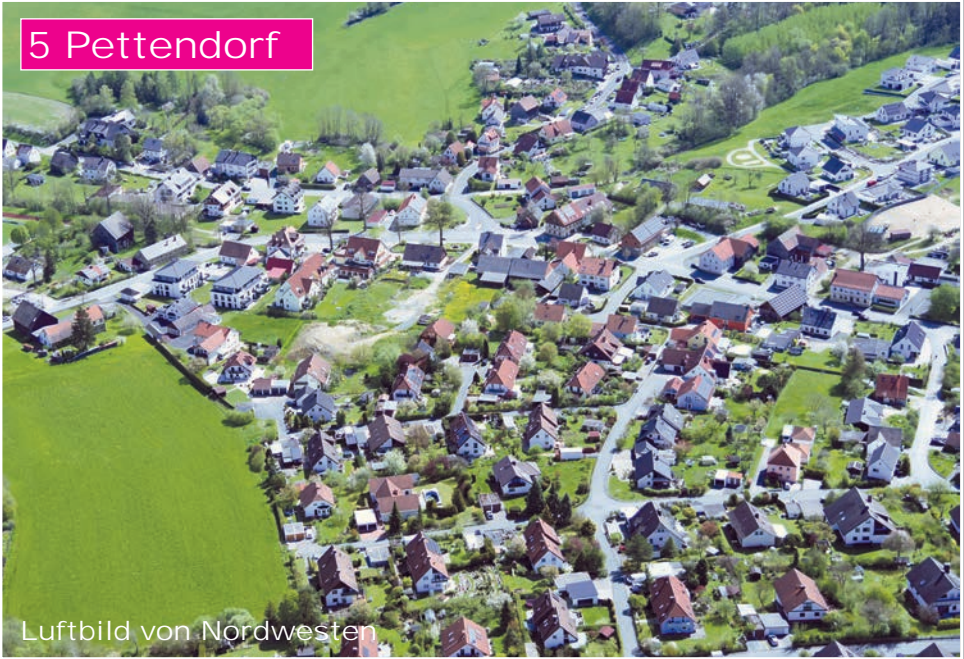
Luftbild von Nordwesten

Sandsteinhäuser in Pettendorf

Das Dorfzentrum von **Pettendorf** weist heute nur noch wenige seiner ehemals zahlreichen Sandsteinhäuser auf. Das prächtigste von ihnen, das denkmalgeschützte Anwesen von Pottensteiner Str. 8 (einem Wohnstallhaus von Anfang des 19. Jahrhunderts mit zweigeschossigem Fachwerkgiebel über vorkragendem Gesims) wurde leider komplett abgerissen. Auch der leerstehende Hof Bayreuther Str. 4 wirkt vernachlässigt und ist somit bedroht. Von den wenigen noch vorhandenen Sandsteinhäusern fallen die Gebäude von Pottensteiner Str. 3 (Foto oben rechts) und das (versteckt gelegene) Wohnhaus von 1872 in der Kirchstraße 1 (Foto unten links) auf.

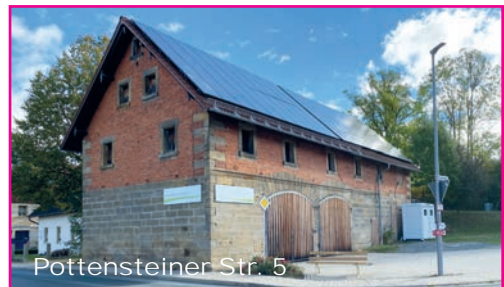
Bis heute ortsbildprägend sind mehrere Scheunen, die massiv aus Sandstein errichtet wurden (Fotos Mittlere Zeile, links und Mitte). Ein spektakulärer Sonderfall einer Sandsteinscheune mit Obergeschoss in Klinkerbauweise, in dem auch zahlreiche Fenster eingebaut sind, ist das Gebäude von Pottensteiner Str. 5 (Foto unten rechts).

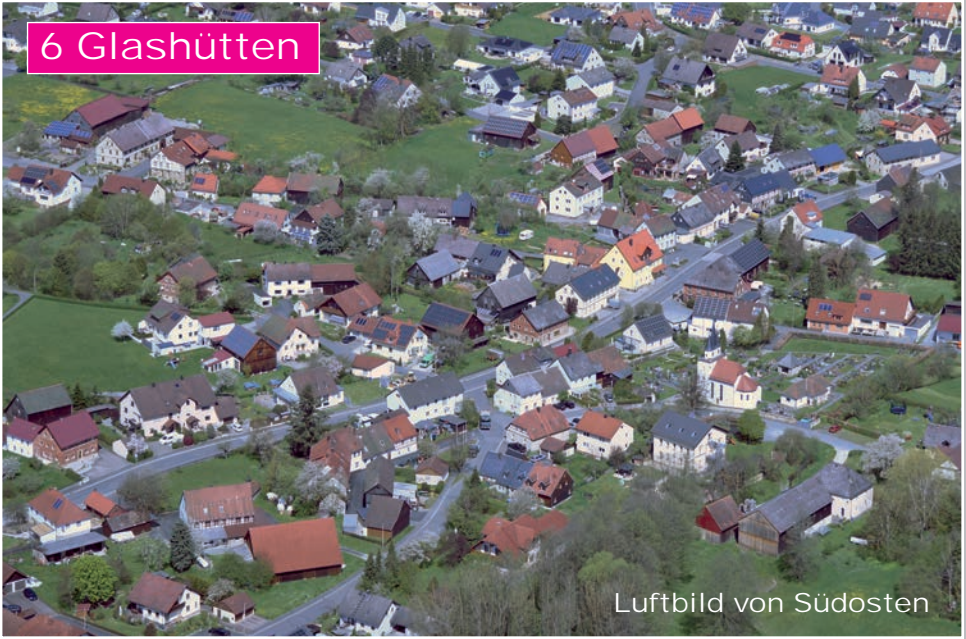
Luftbild von Südosten

Sandsteinhäuser in Glashütten

Das Dorf **Glashütten** war noch 1858 kaum durch Sandsteinhäuser geprägt. So zitiert R. PFAFFENBERGER (2004, S. 32) aus der damaligen Gemeindebeschreibung, dass damals die Häuser „mit wenigen Ausnahmen einstöckig und aus Riegelfachwerk erbaut“ seien. Danach, in der zweiten Hälfte des 19. Jh.s wurden dann aber zahlreiche Neubauten aus Sandsteinquadern errichtet (siehe Karte linke Seite unten), obwohl der Ort (glücklicherweise) keinen gravierenden Dorfbrand beklagen musste.

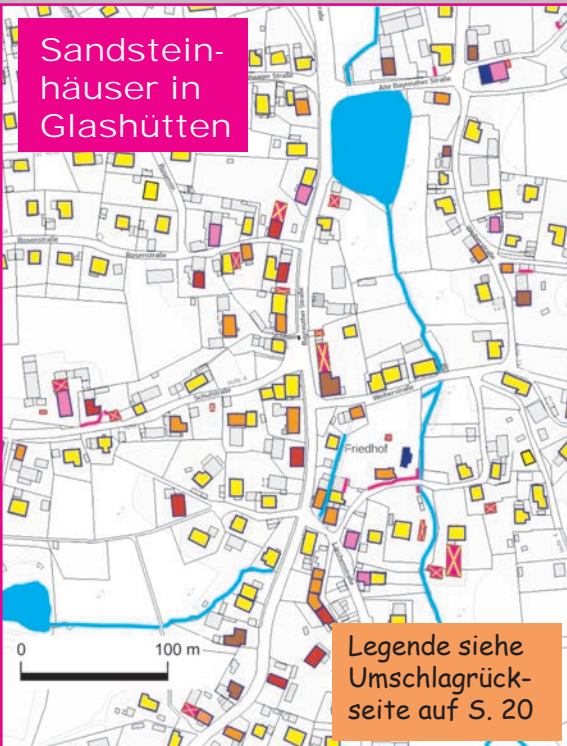
Legende siehe
Umschlagrück-
seite auf S. 20

Dass die Sandsteinhäuser erst relativ spät entstanden sind, erkennt man auch daran, dass vielfach bei zweigeschossigen Gebäuden das Obergeschoss aus Fachwerk besteht (Foto unten rechts). Auch mehrere Klinkergebäude, die erst ab ca. 1900 üblich waren, belegen dies. Erfreulicherweise sind noch viele dieser Gebäude – in der Karte in den Farben magenta (Sandstein) u. rot (Sandstein und Fachwerk) – erhalten; ebenso auch die Klinkerbauten (braune Farbe).

Die meisten Sandsteingebäude findet man entlang der Bayreuther Straße und südlich des Friedhofs. Dort gibt es auch mehrere verputzte oder mit Eternit verschaltete Gebäude aus Sandstein (Ockerfarbe), bei denen zu hoffen ist, dass in naher Zukunft der Sandstein wieder freigelegt wird. Mehrere Sandsteinhäuser sind in einem schlechten Zustand und unbewohnt. Das gilt auch für das kombinierte Sandstein- und Holzbohlengebäude Lärchenstraße 1, ein um 1800 entstandenes, denkmalgeschütztes Gebäude (Foto oben links). Hier ist anzustreben, dass dieses wertvolle Gebäude zeitnah vor seinem Verfall restauriert wird. Besonders gelungen restauriert sind demgegenüber zwei Gebäude in der Schulstraße von 1865 und 1871 (Foto unten links).

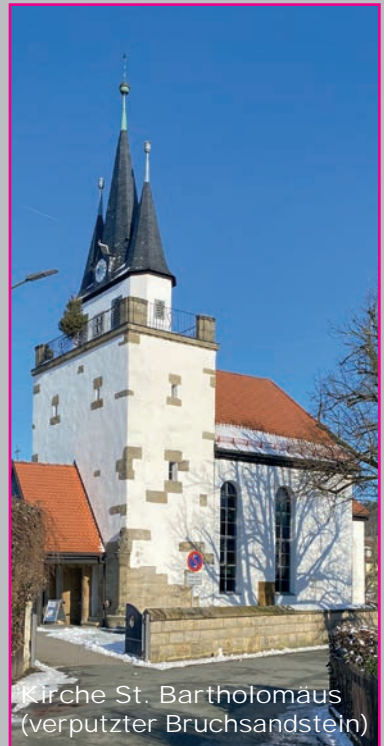
Kirche St. Bartholomäus
(verputzter Bruchsandstein)
