# Gemeinde Gesees

## Projektskizze für die Neugestaltung der Ortsmitte

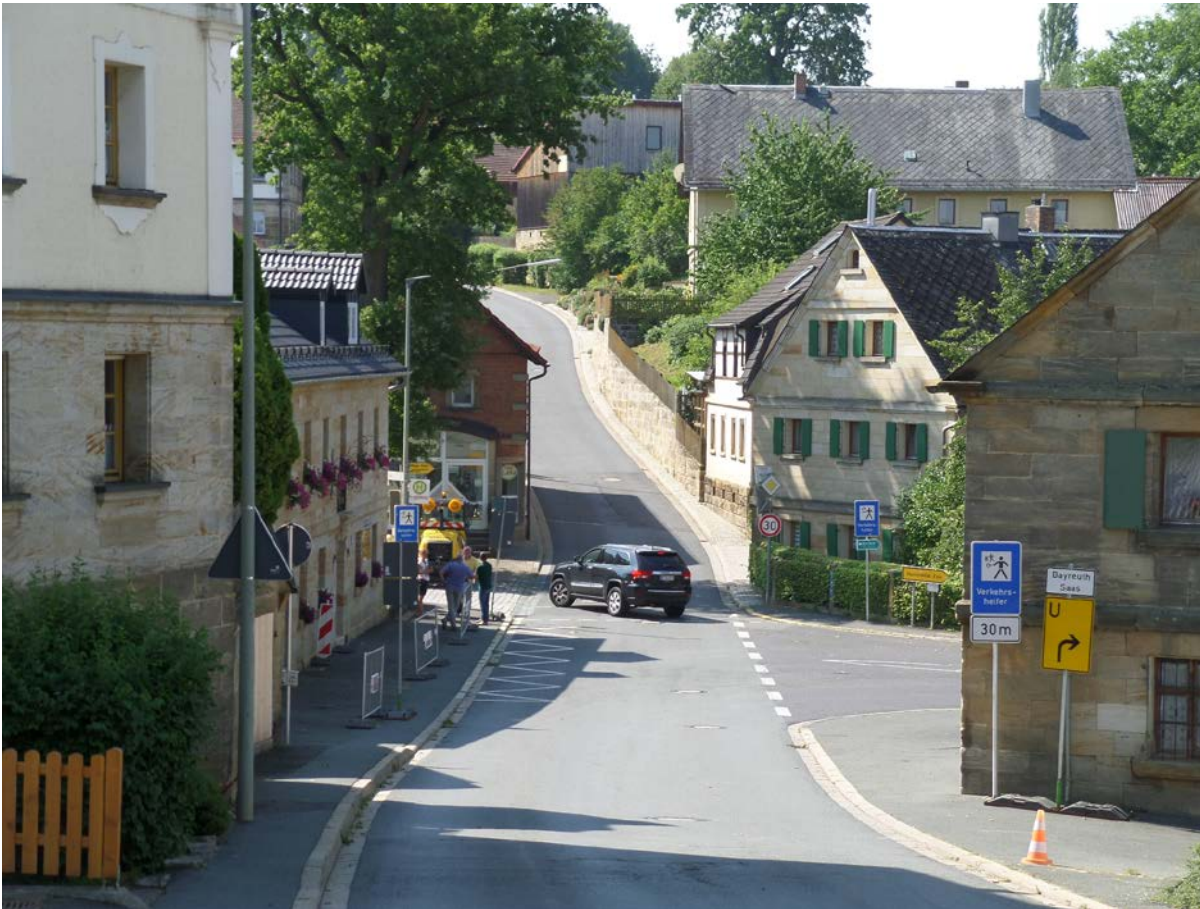
## Bestand Fotodokumentation – Ortsmitte Blick Hauptstraße nach Süden

- + Ortskern mit schönen, sanierten Sandsteingebäuden
- + Gastwirtschaft wurde in saniertem Gebäude wiedereröffnet
- + Großer Solitärbaum
- Ortsmitte ist stark vom Durchgangsverkehr geprägt
- Fehlender durchgängiger Gehweg beidseits
- Leerstand Klinkergebäude im Zentrum

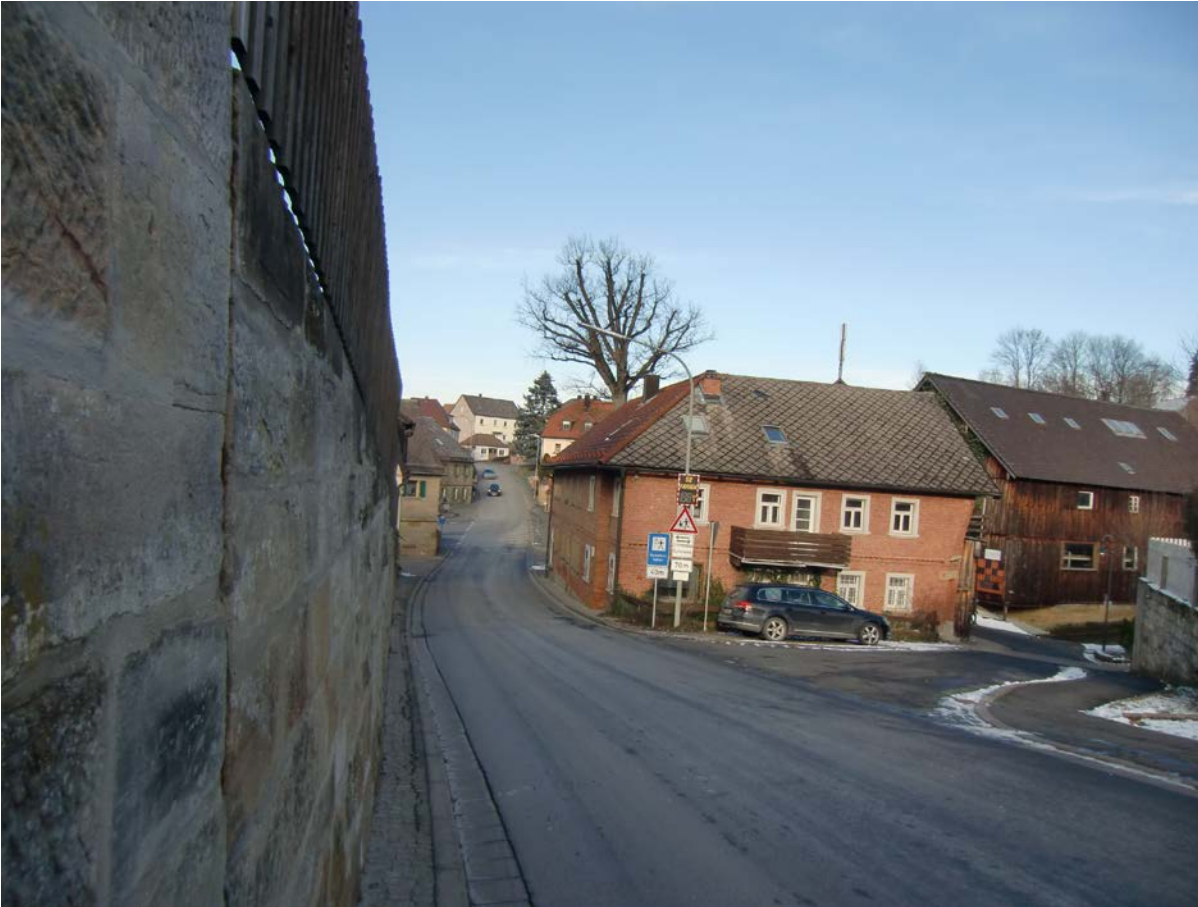
## Bestand Fotodokumentation – Blick Pottensteiner Str. nach Norden

- Ortsmitte ist stark vom Durchgangsverkehr geprägt
- Fehlender Gehweg beidseits
- Leerstand Klinkergebäude im Zentrum
- Ausfahrt aus der Weinbergstraße problematisch (Sicht nach Norden wird durch Klinkergebäude behindert)

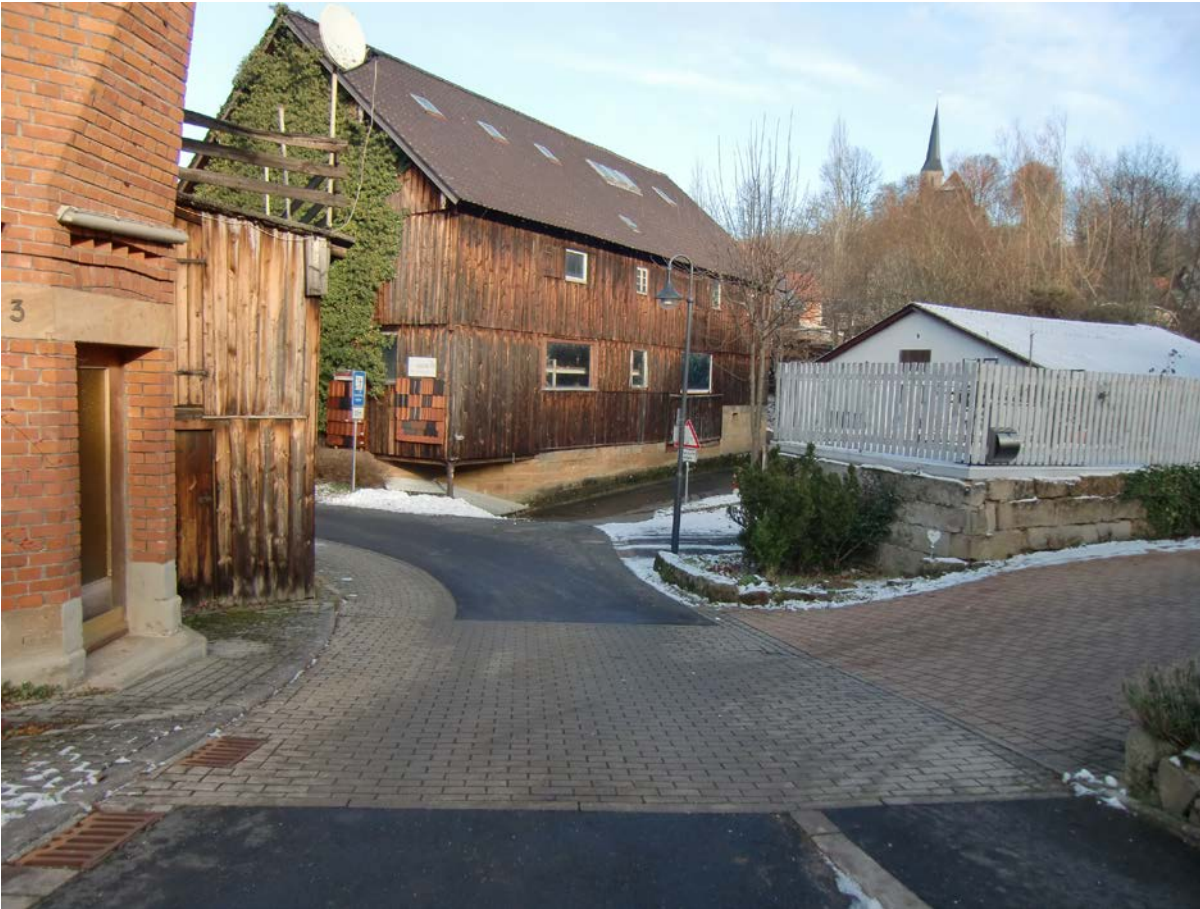
## Bestand Fotodokumentation – Blick Weinbergstraße

- Leerstand Haus Nr. 1/3 und Scheune im Zentrum
  - Keine Nachnutzungskonzepte für diese Leerstandsgebäude absehbar
  - Wasser aus der „Schwemm“ läuft frei über die Straße
- 
- + Blick zur Kirchenburg St. Marien
  - + schöner Sandsteinsockel an der Scheune (bei Abbruch wäre eine Wiederverwendung für Mauern möglich)

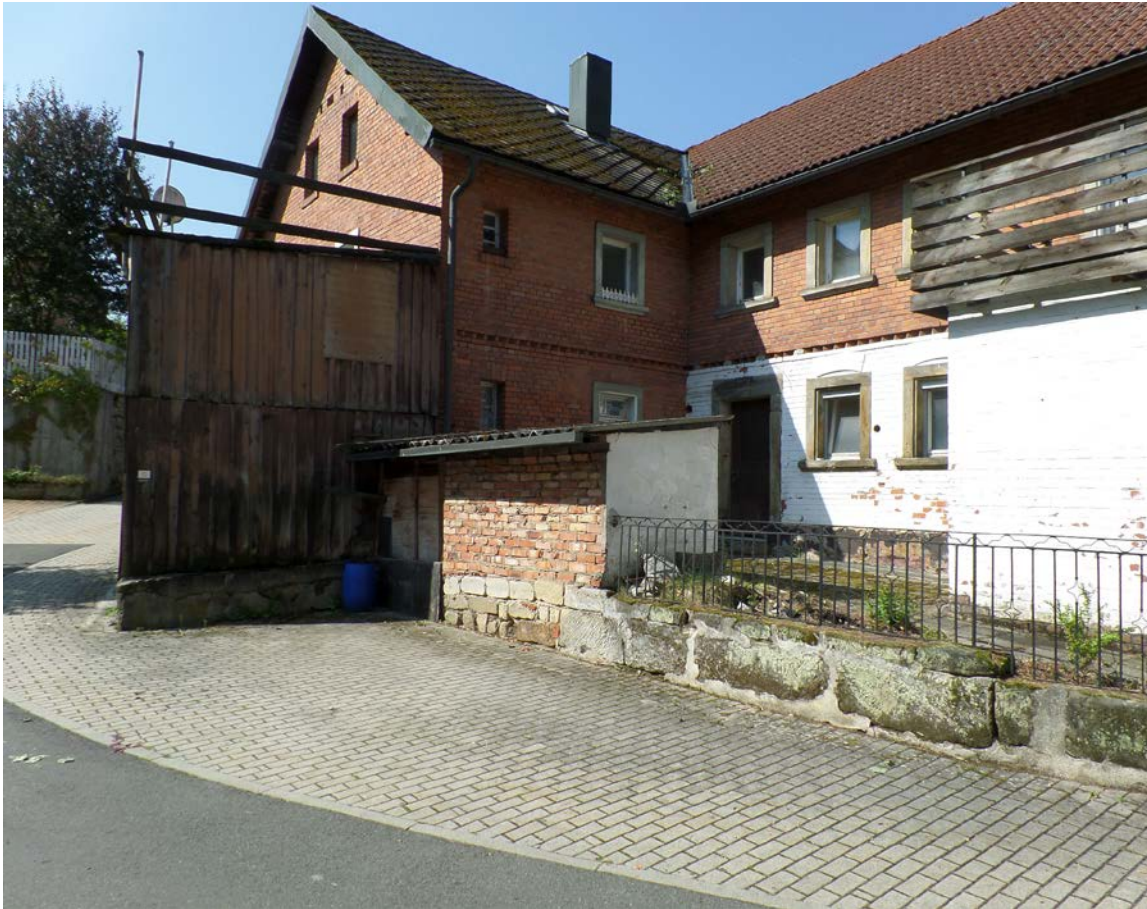
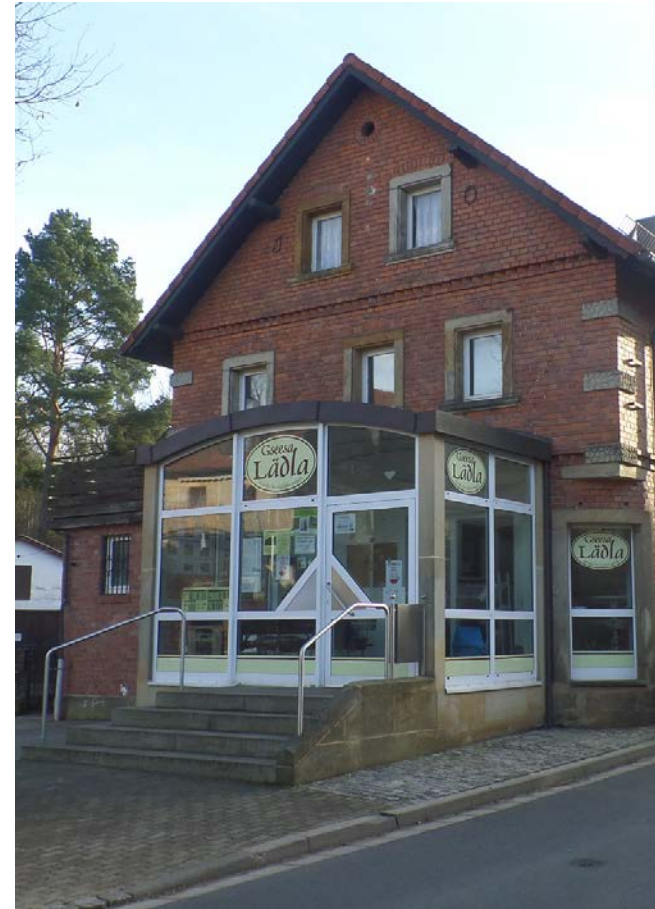
## Bestand Fotodokumentation – Pottensteiner Str. Haus Nr.1 und 3

- Leerstand Gebäudekomplex Nr. 1 und Nr. 3
  - Schlechte Bausubstanz und unschöne Anbauten
  - Ehemaliger Dorfladen wurde geschlossen
  - Mögliches Nachnutzungskonzept unklar
- + Gebäudekomplex befindet sich im Eigentum der Gemeinde

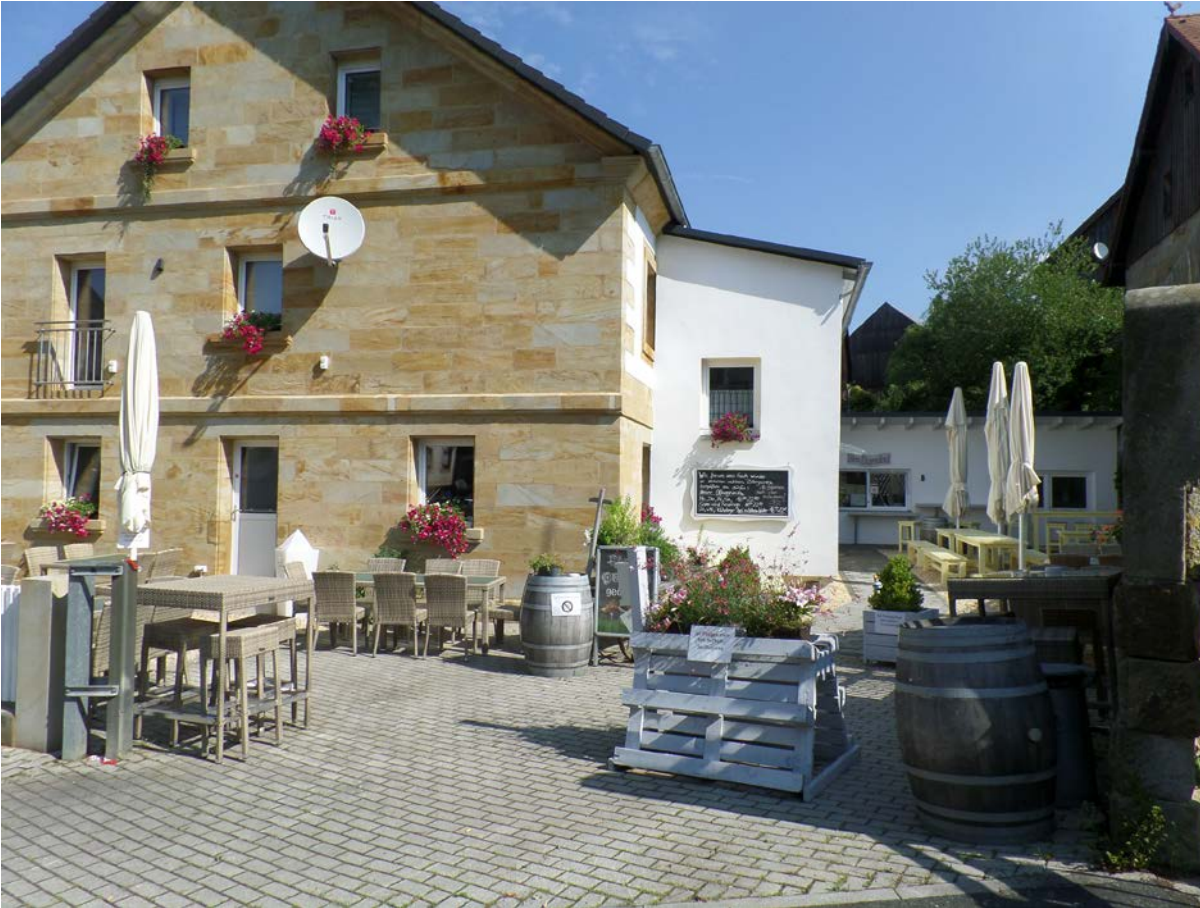
## Bestand Fotodokumentation – Gasthaus Goldener Löwe (Hauptstr. 4)

- + Gebäude wurde saniert
- + Gasthof mit Biergarten in der Ortsmitte
- es fehlen Stellplätze
- weiteres Umfeld ist noch sanierungsbedürftig

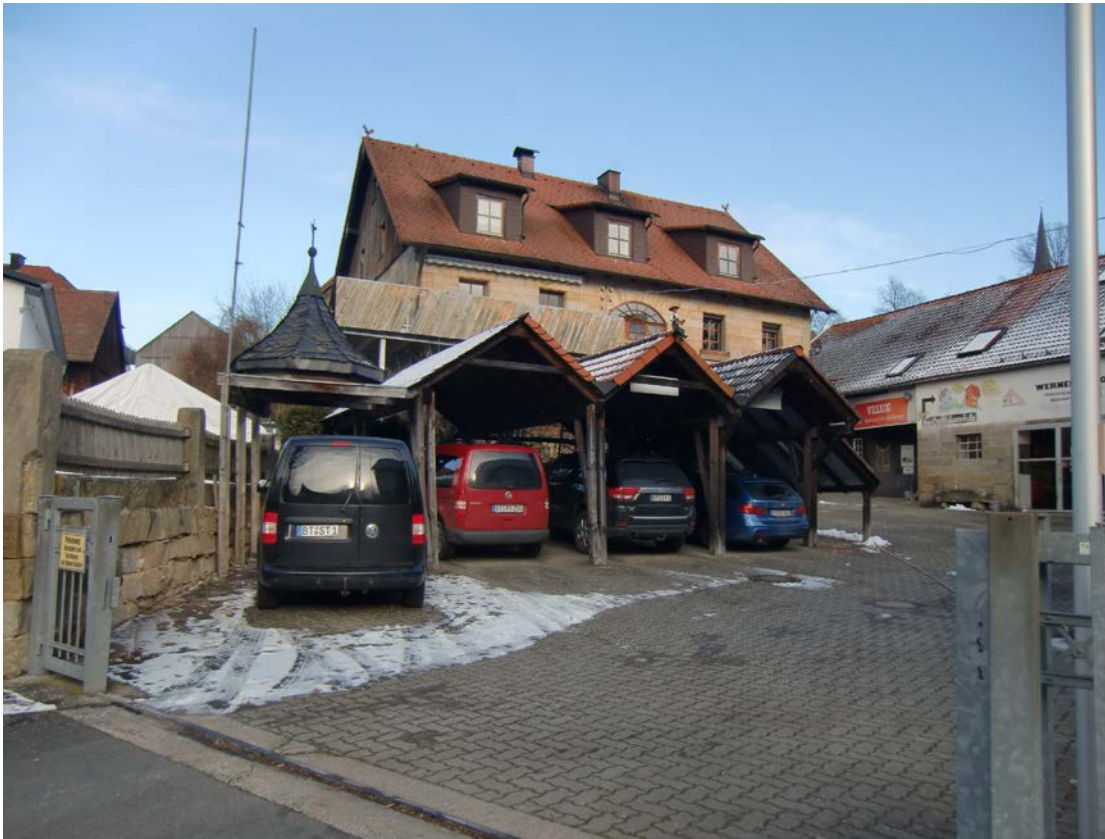
## Bestand Fotodokumentation – Ehemaliges Betriebsgelände Dachdecker

- Leerstand Gebäudekomplex einer ehemaligen Dachdeckerfirma mit Wohn- und Betriebsgebäuden sowie Scheune
  - Teilweise schlechte Bausubstanz (Nebengebäude), unschöne Anbauten am Wohnhaus und Nebengebäude im Hof
  - Mögliches Nachnutzungskonzept unklar
- 
- + Schöne, ortstypische Grundsubstanz des Wohngebäudes (Sandstein) und teilweise auch der Nebengebäude
  - + Gebäudekomplex befindet sich im Eigentum der Gemeinde
  - + Privater Investor ist an Wohngebäude und Werkstattgebäude interessiert (Nutzungskonzept muss geklärt werden)

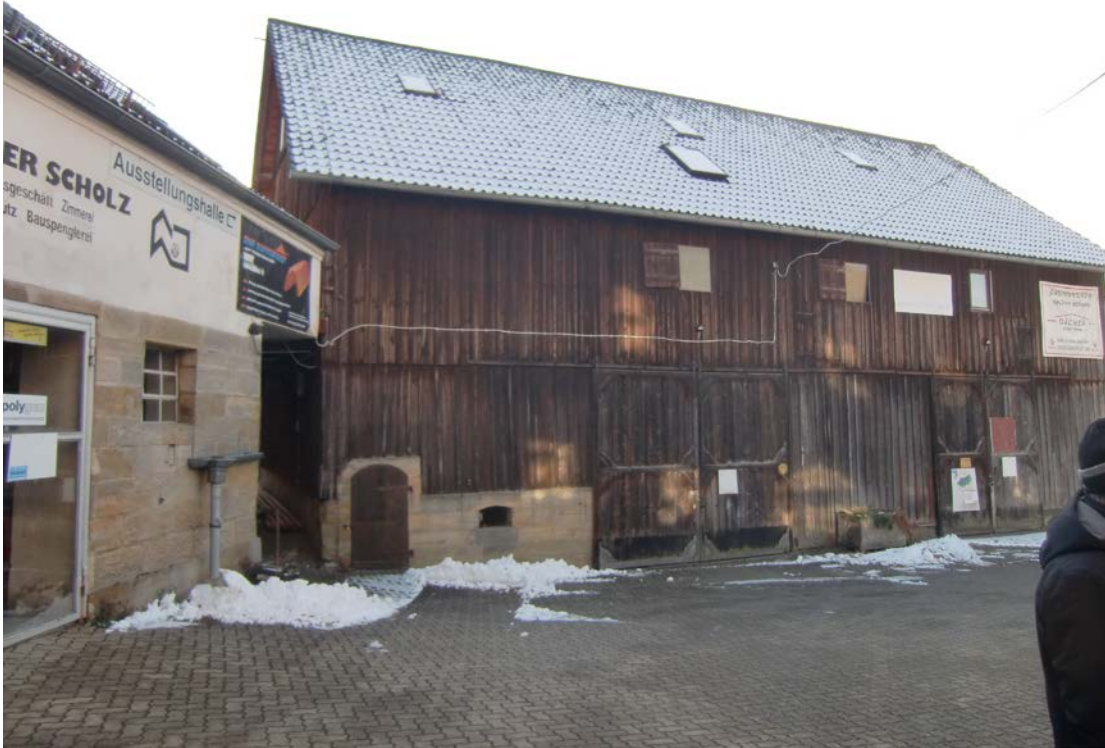
## Bestand Fotodokumentation – Ehemaliges Betriebsgelände Dachdecker

- Leerstand Scheune (Teil des Betriebsgeländes ehemaliger Dachdecker)
- Dominantes Gebäude in der Ortsmitte, derzeit ohne Nachnutzungskonzept
- Optische Verbindung zum Grünbereich an der Schwemm wird verstellt
- + historische Felsenkeller, Zugang über Holztüre links an der Scheune
- + schöner Sandsteinsockel
- + Gebäude befindet sich im Eigentum der Gemeinde

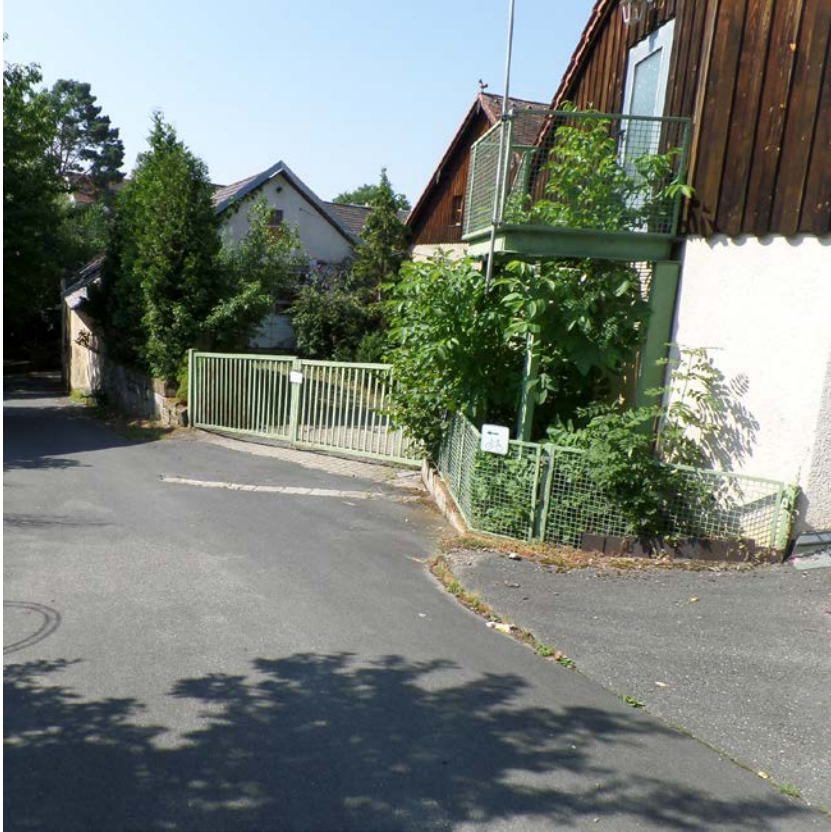
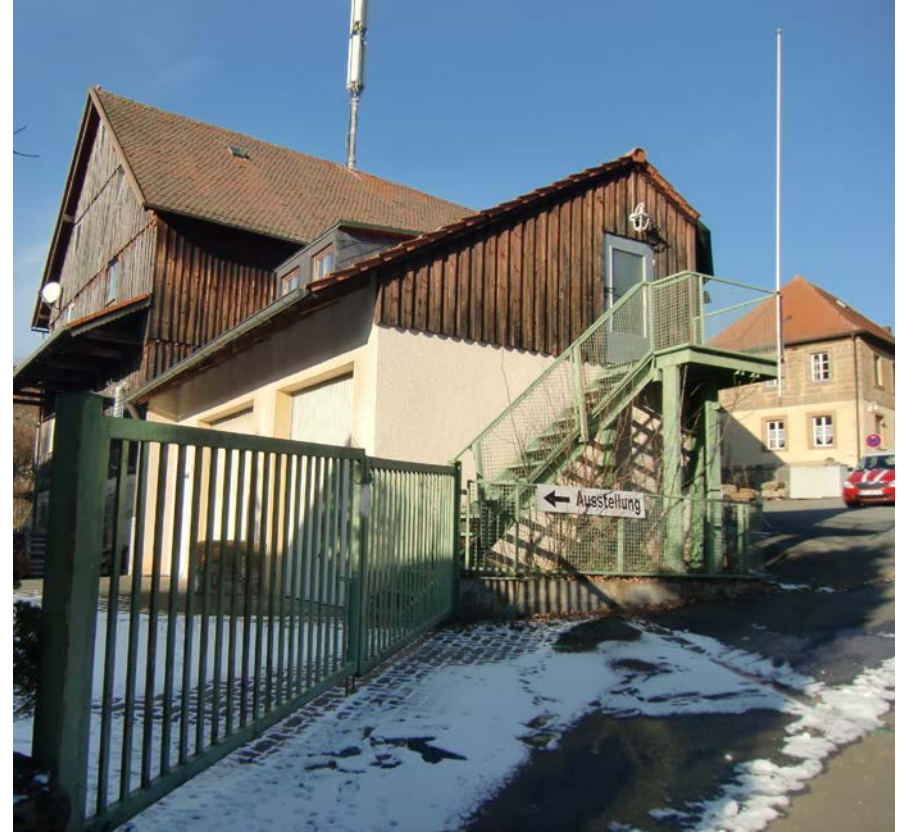
## Bestand Fotodokumentation – Ehemaliges Betriebsgelände Dachdecker

- + Erschließung ehemaliges Betriebsgelände von der Weinbergstraße aus möglich
- + Nebengebäude mit Garagen vorhanden, möglicher Erhalt bei Privatnutzung
- + Alternativ: Abbruch Nebengebäude zur Schaffung von Parkplätzen für Bürgerhaus (im Hintergrund sichtbar)

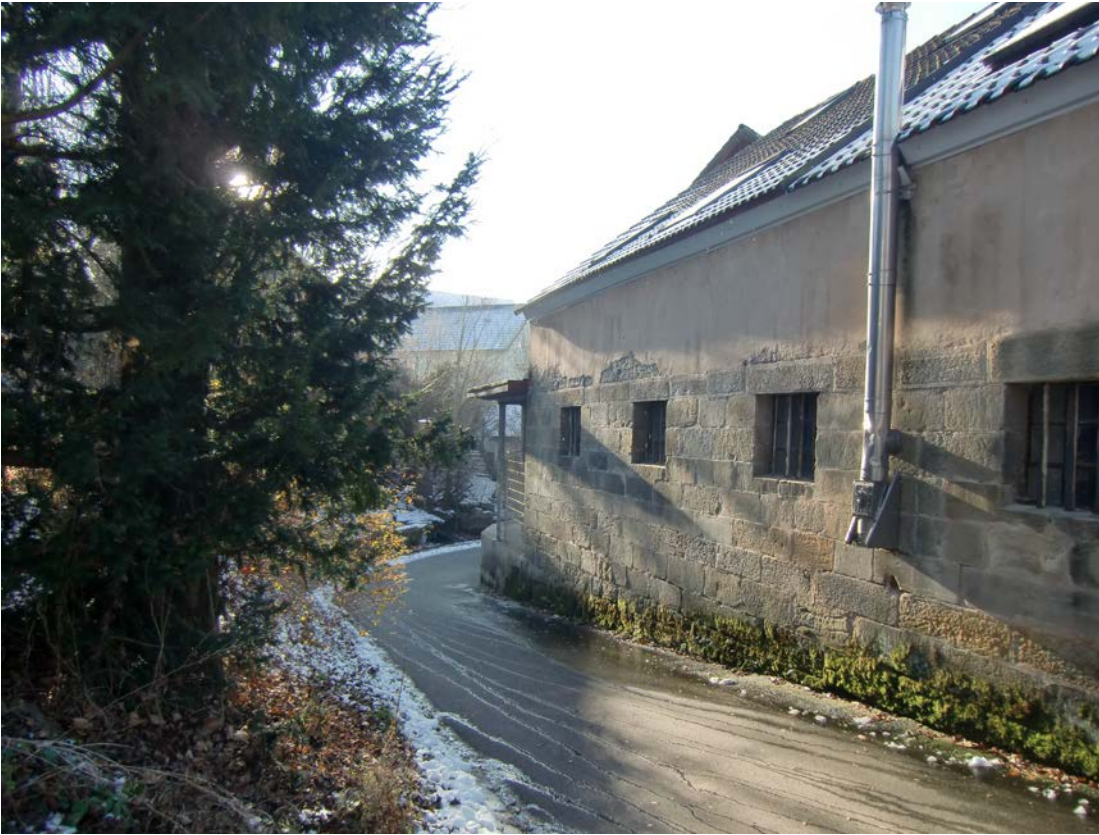
## Bestand Fotodokumentation – Ehemaliges Betriebsgelände Dachdecker Rückseite an der Weinbergstraße

- + ehemaliges Betriebsgelände an der Weinbergstraße mit Sandsteinsockel
- + Weinbergstraße könnte hier zum Fuß- und Radweg rückgebaut werden

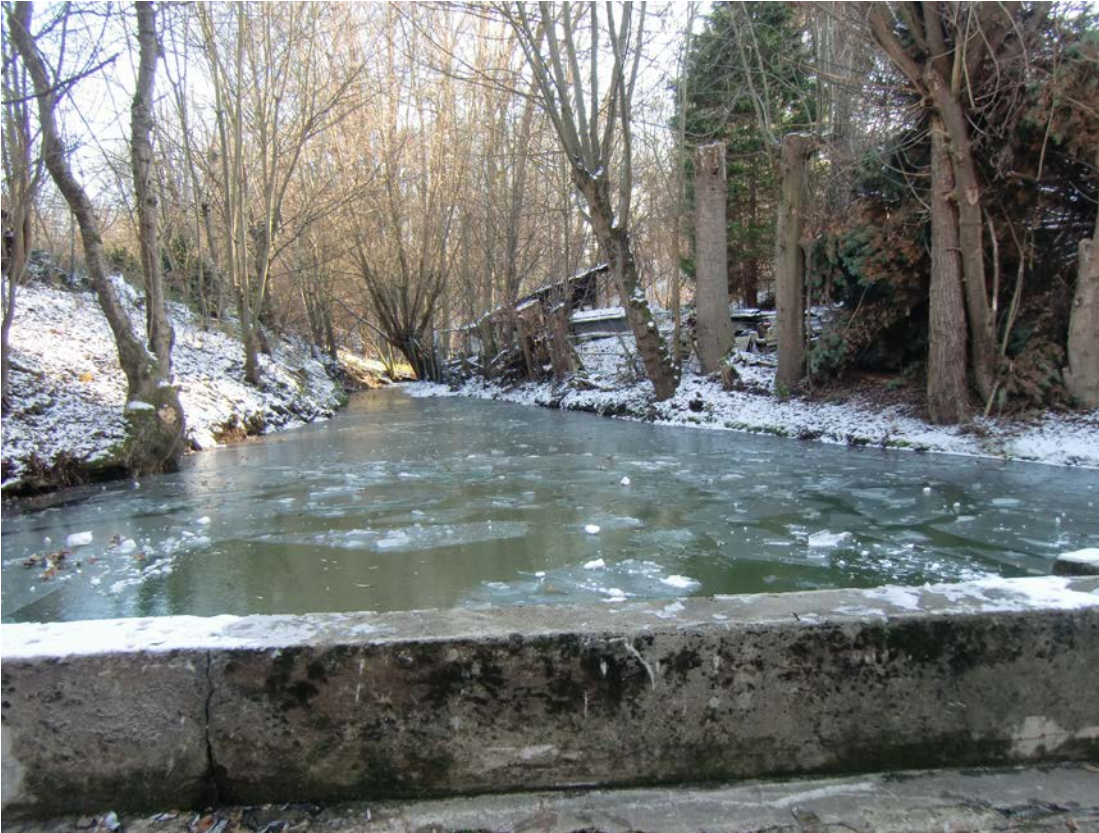
## Bestand Fotodokumentation – „Schwemm“

- Hochwasserproblematik
  - Wasser läuft über die Straße
  - Staumauer sanierungsbedürftig
  - Gelände hinter der Schwemm vermüllt, Baumbestand teilweise marode
- + historisches Relikt und Wasser als belebendes Element in der Ortsmitte

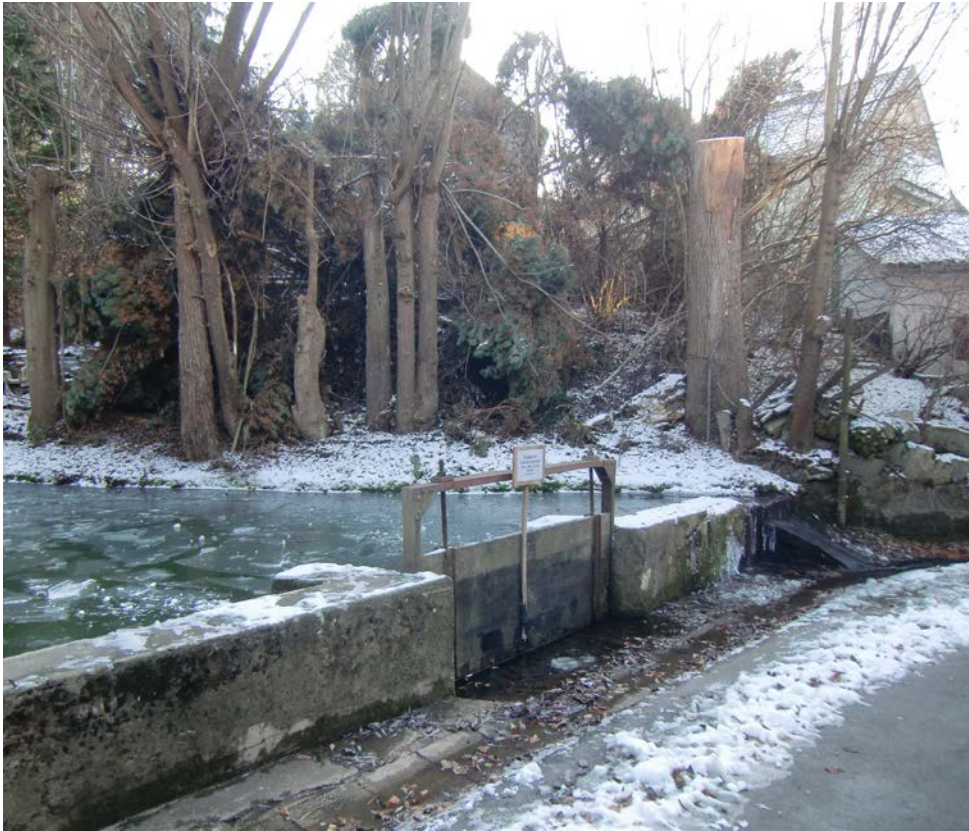
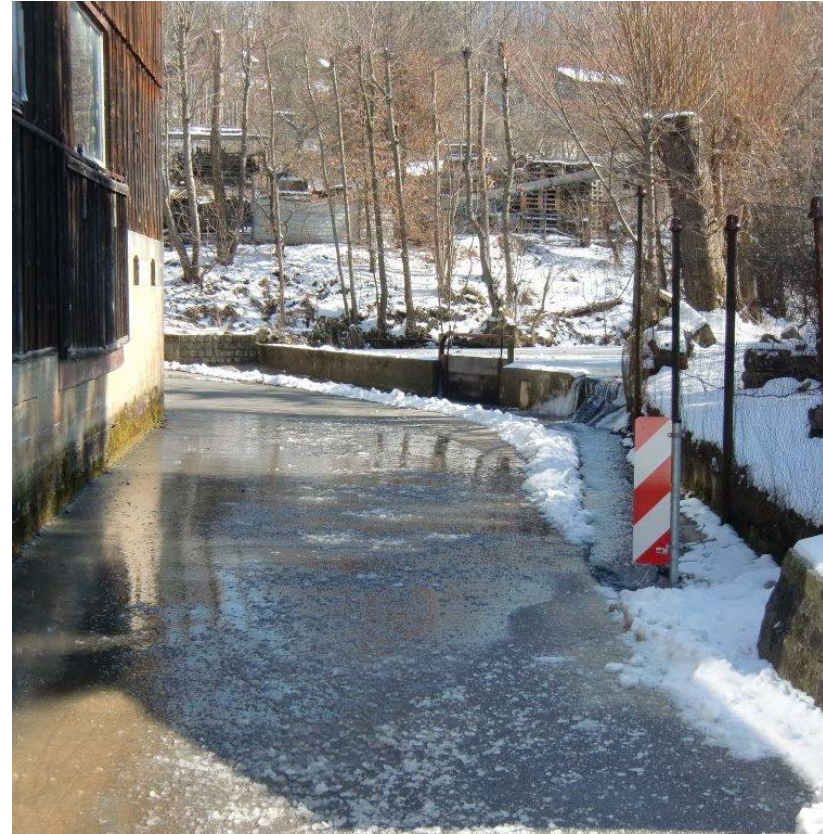
## Bestand Fotodokumentation – „Schwemm“

- Hochwasserproblematik
- Wasser läuft über die Straße
- Staumauer und Wehr sanierungsbedürftig
- Gelände hinter der „Schwemm“ vermüllt, Baumbestand weitgehend marode
- Straße im Winter zeitweise komplett vereist

+ Gelände hinter der „Schwemm“ im Eigentum der Gemeinde Gesees

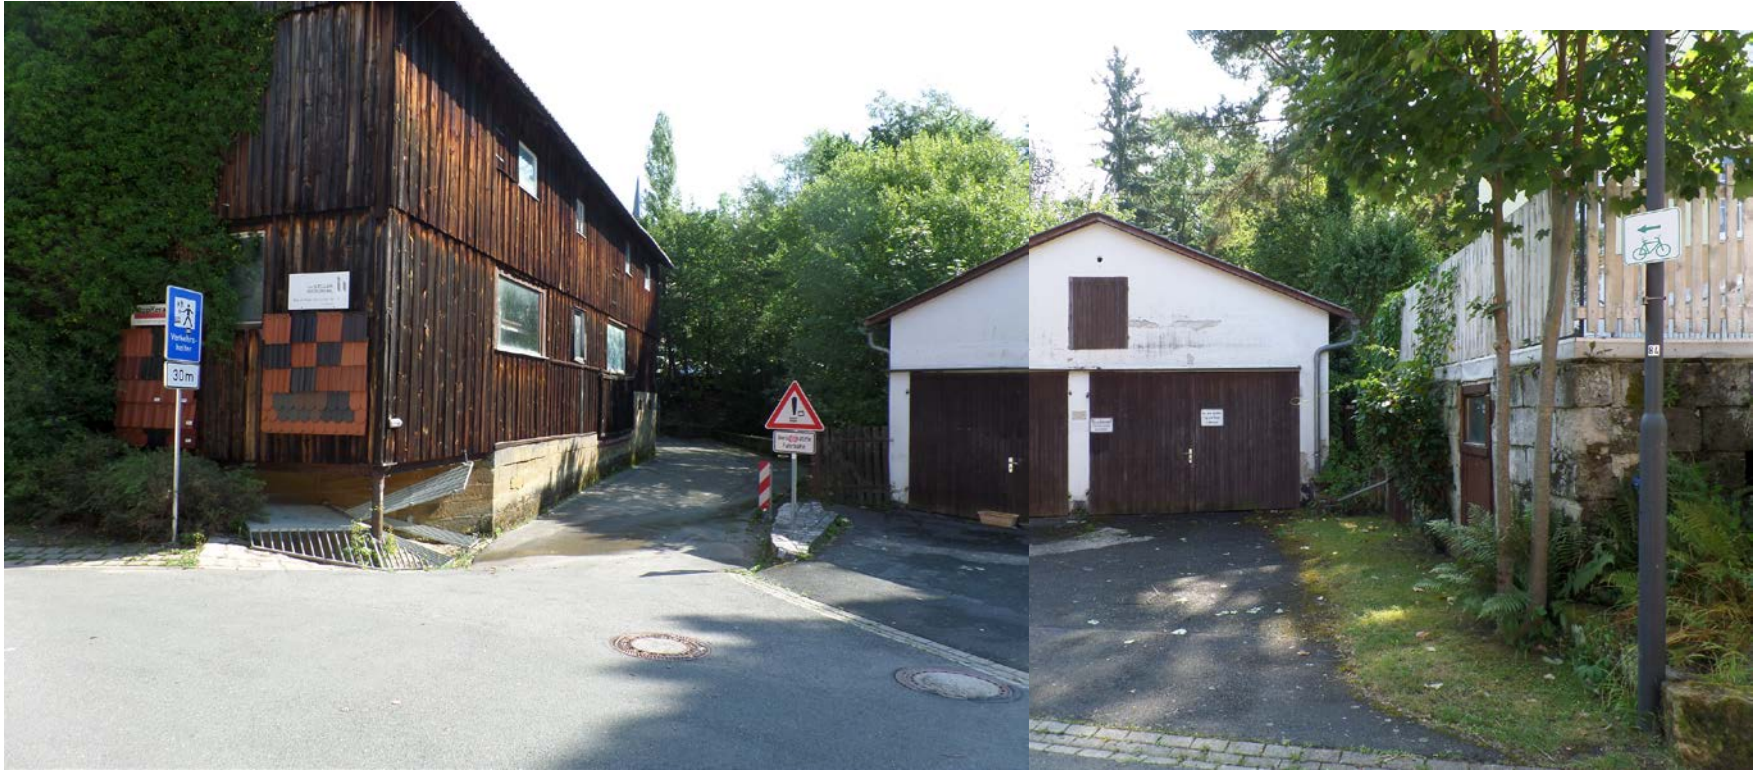
## Bestand Fotodokumentation – Weinbergstraße - Weg zur „Schwemm“

- Hochwasserproblematik
  - Wasser läuft über die Straße in den offenen Einlauf, links im Bild
  - Garagengebäude sperrt Zugang zum Grünbereich an der „Schwemm“ ab
  - großes Scheunengebäude in der Ortsmitte, derzeit ohne Nachnutzungskonzept
- 
- + Scheune, Garagen und Gelände hinter der „Schwemm“ im Eigentum der Gemeinde Gesees
  - + Weinbergstraße kann in diesem Bereich zum Fuß- und Radweg rückgebaut werden

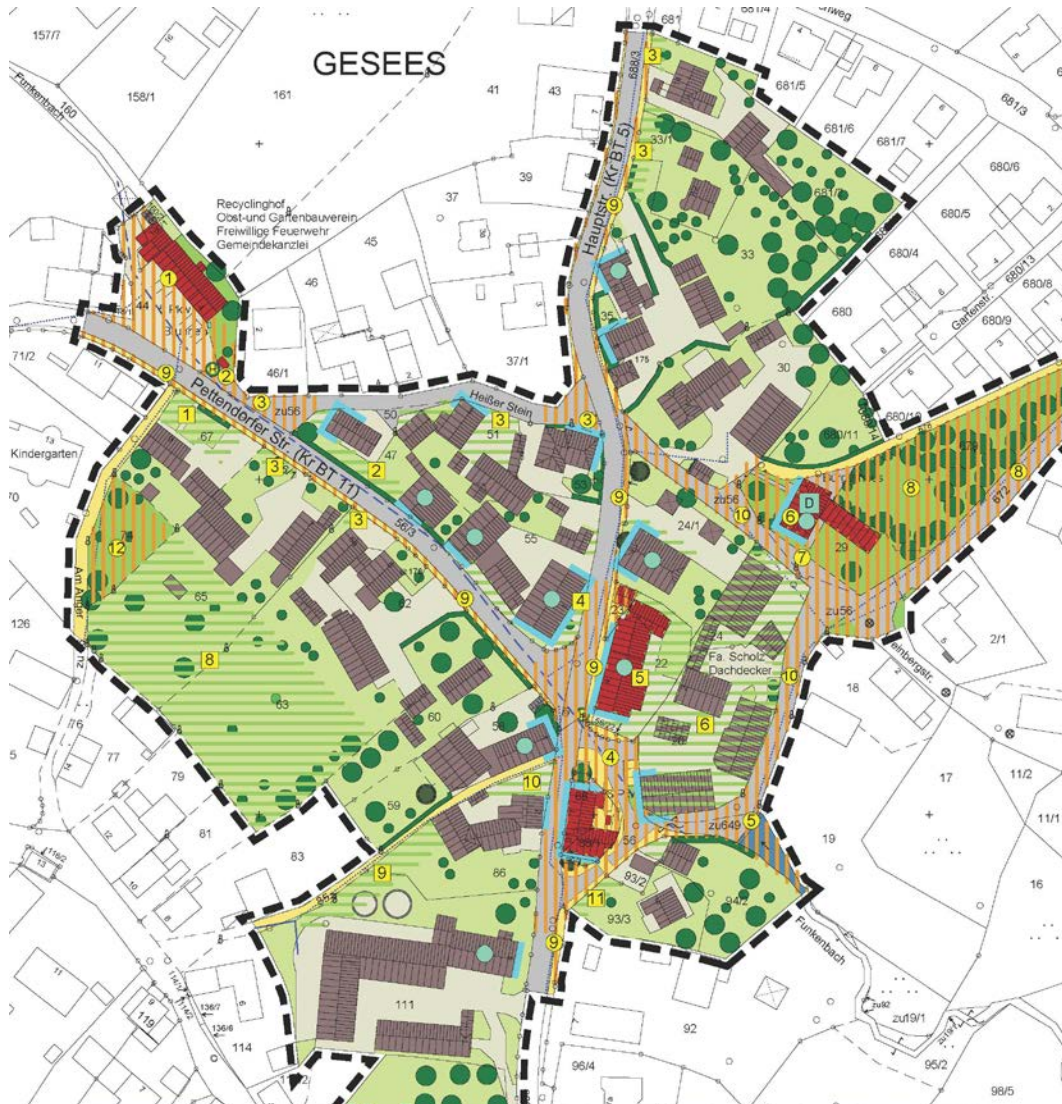
## VU zur Städtebauförderung – Maßnahmenplan (Ausschnitt)

1. Neukonzept nach Auslagerung der Feuerwehr: Gemeindekanzlei / Garagen etc. sowie Umgestaltung des Platzes einschl. neuem Brunnenstandort
2. Neues Buswartehaus
3. Entsiegelung und Begrünung der großflächig asphaltierten Straßeneinmündungen
4. Sanierung und Neugestaltung Dorfplatz / Dorfmitte (Gebäudesanierung; alternativ Abbruch)
5. Sanierung und Aufwertung Wasserlauf / Schwemm
6. Sanierung Bürgerhaus und Umfeld
7. Parkplätze entlang Grundstück Bürgerhaus
8. Bereich Bürgerhaus: öffentliche Spiel- und Grünflächen; Charakter des Hohlweges erhalten; Beleuchtung entlang des Hohlweges Schulweg
9. Optische Reduzierung der Straßenbreiten und Aufwertung durch Gehsteigpflasterungen
10. Neugestaltung Dorfstraßen
11. Treffpunkt Radlerpoint
12. Am Anger - Öffentliche Spiel- und Grünfläche
